Programa Estratégico de Reabilitação Urbana

Área de Reabilitação Urbana 3 - Manique do Intendente

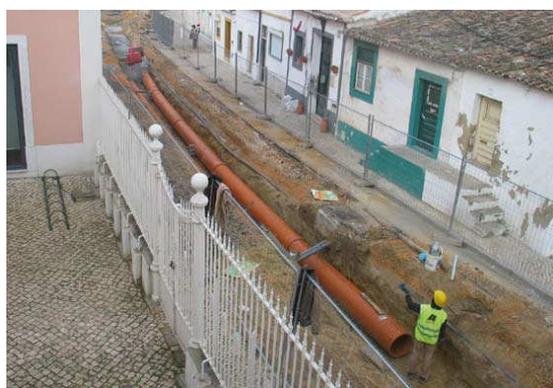
- O Programa Pólis, em Azambuja, decorreu entre 2004-2008, repartiu-se em seis fases, com um custo de cerca de 8 milhões de euros, financiado a 55% por verbas comunitárias a fundo perdido, cujas principais obras foram: substituição e redimensionamento das redes de abastecimento de água, residuais domésticas e pluviais; reordenamento do trânsito, requalificação do Campo da Feira, criação do Jardim Urbano de Azambuja, do Jardim da Quinta da Areeira, e das rotundas localizadas nas entradas Poente e Nascente da vila;

Foto 1: Remodelação de infraestruturas

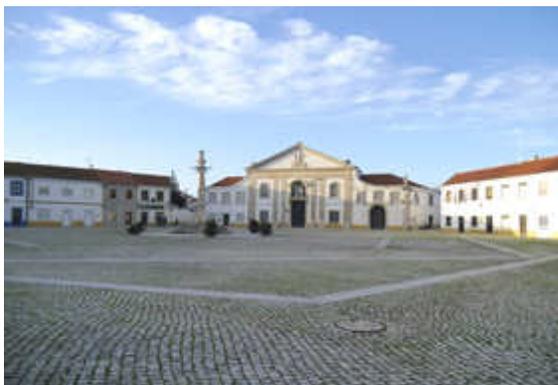
- Arranjo da Praça dos Imperadores em 2002 que a tornou num espaço pedonal sem circulação viária, pela repavimentação com calçada e colocação de obstáculos à entrada de cada eixo;

Foto 8: (Depois) Praça dos Imperadores após intervenção

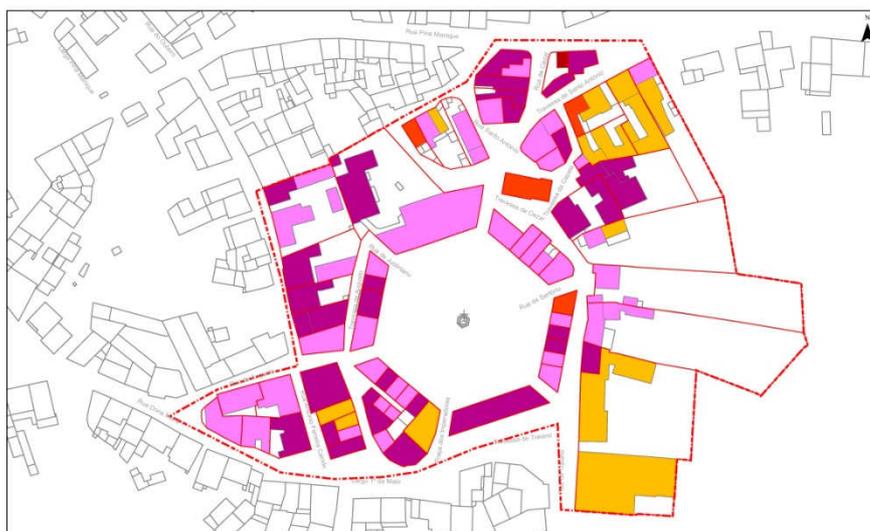
Planta 7: Estado de Conservação Geral

Péssimo - Edifício com anomalias que colocam em risco a saúde e a segurança, podendo motivar acidentes sem grande gravidade, e que requerem trabalhos de difícil execução. Anomalias que colocam em risco a saúde e a segurança, podendo motivar acidentes graves ou muito graves. Ausência ou inoperacionalidade de infraestrutura básica. ¹

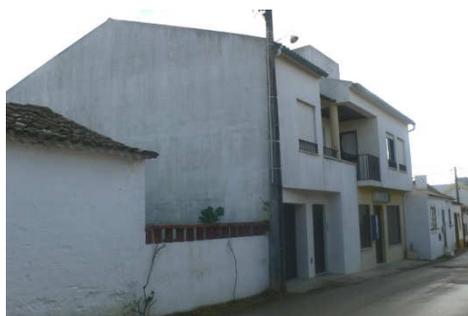
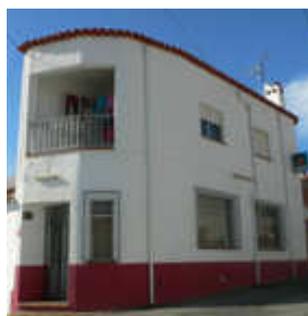
- **Dissonante** - Edifício que apresenta elementos que se tornam dissonantes, nomeadamente: alterações de volumetria, descontinuidade da frente urbana, alteração de proporções de vãos, alteração de revestimentos, bem como outras características arquitetónicas e construtivas.

Foto 16 e 17: Dissonante

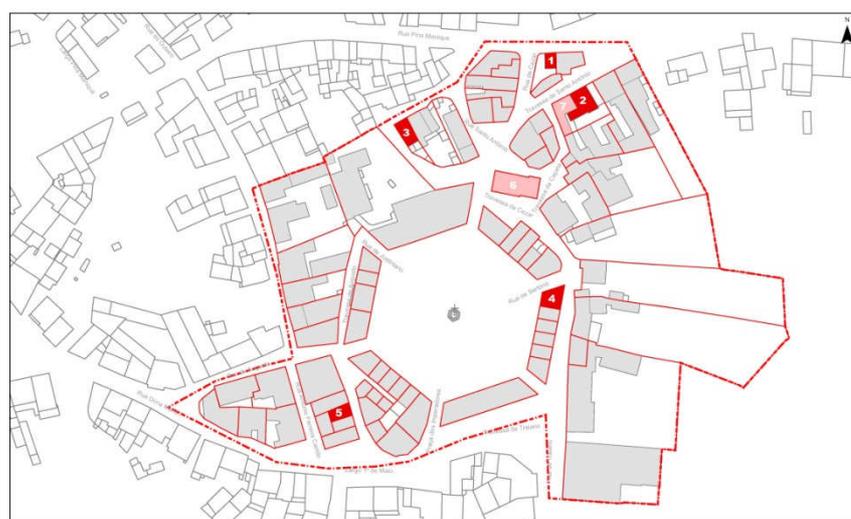
Planta 9: Risco de segurança e mau estado

O edifício 6 (Capela de St^o. António) apresenta patologias graves que o classificam em mau estado.

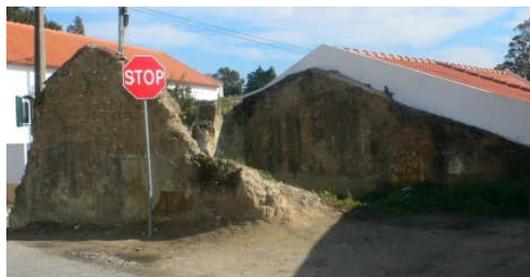
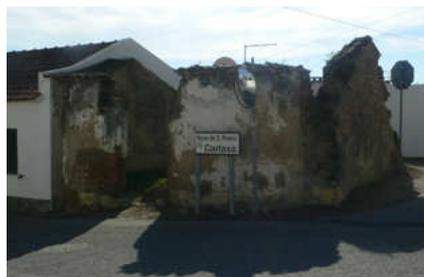
Foto 18 e 19

Motivo: estrutura com desagregação de elementos, comprometendo a sua estabilidade.

Paredes com grandes cedências que indiciam risco de desabamento total.

Estado de Conservação: **Médio** | Área da Propriedade **288,42 m²**, Área Bruta de Construção **93,17 m²**

Motivo: portas acessíveis por pessoas a partir do exterior sem dispositivos de fecho seguros.

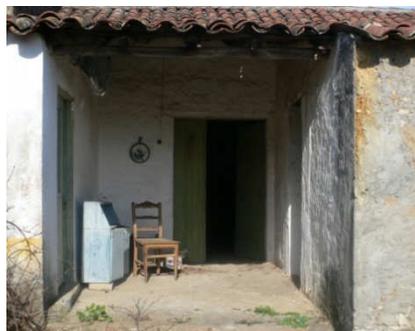
Foto 20 e 21

Estado de Conservação: **Mau** | Área da Propriedade **92,52 m²**, Área Bruta de Construção **56,85 m²**

Motivo: cobertura com alteração da geometria, indiciando grave deterioração da estrutura subjacente, consequência da ruína de elementos resistentes primários; caixilharia e portas com elementos deteriorados e removidos, que podem motivar acidentes graves.

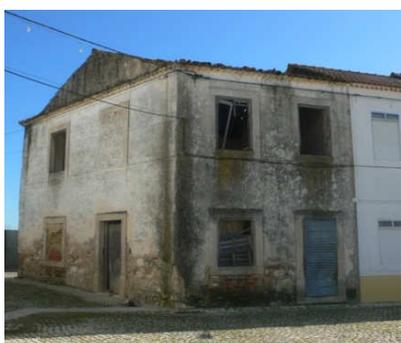
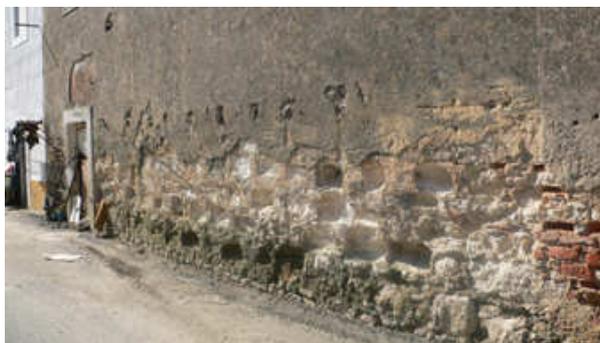
Foto 24 e 25

Motivo: cobertura com alteração da geometria, indiciando grave deterioração da estrutura subjacente, consequência da cedência de elementos resistentes primários; revestimentos de paredes em desagregação em grandes áreas, exigindo substituição ou reparação total.

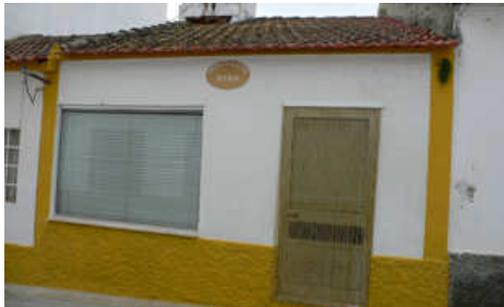
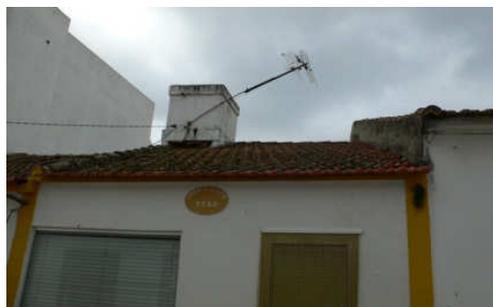
Foto 26 e 27

Motivo: antena tv em risco de queda, solta, pendente.

Apenas a antena configura risco para a via pública, não o edifício.

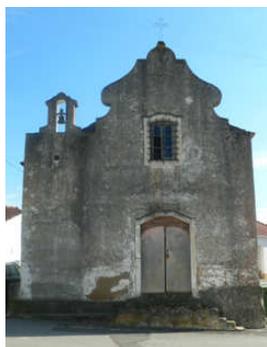
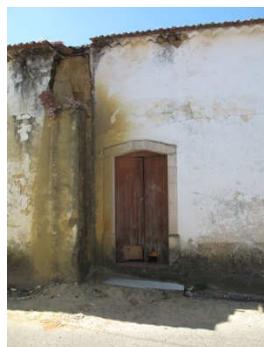
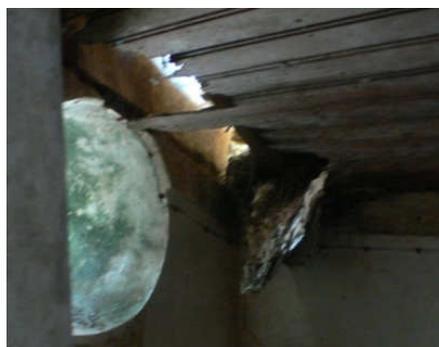
Foto 28, 29 e 30

Motivo: escadas com falta/degradação de elementos estruturais (ex., vigas de apoio partidas, ataque biológico em escadas de madeira), indiciando risco de colapso; tetos com aberturas resultantes da degradação que permitem a intrusão indesejada de animais no interior do locado, bem como a proliferação de pragas.

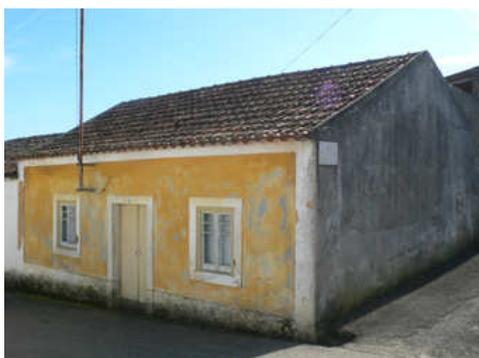
Foto 31 e 32

Motivo: placas de revestimento de tetos em risco de queda, podendo causar ferimentos ou danificar bens; caixilharia já sem vidros permitindo a entrada pontual de água da chuva.

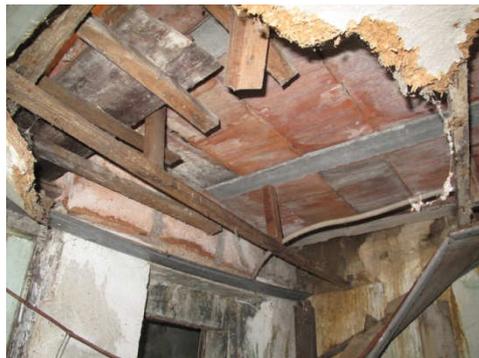
Área da Propriedade **288,42 m²**, Área Bruta de Construção **81,57 m²**

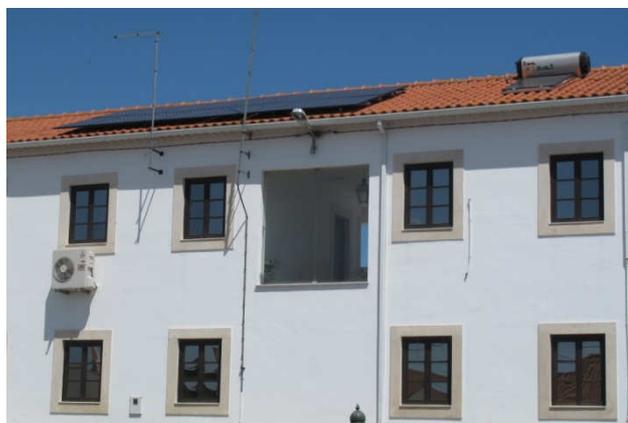
A Área de Reabilitação Urbana 3 Manique do Intendente é caracterizada pela fraca existência de energias renováveis. A exceção é feita pelo conjunto de painéis presentes na cobertura da parte traseira do edifício da União das Freguesias de Manique do Intendente, Vila Nova de São Pedro e Maçussa, nomeadamente:

- 16 Painéis fotovoltaicos;
- 1 Painel Solar Térmico.

Foto 33: União das Freguesias

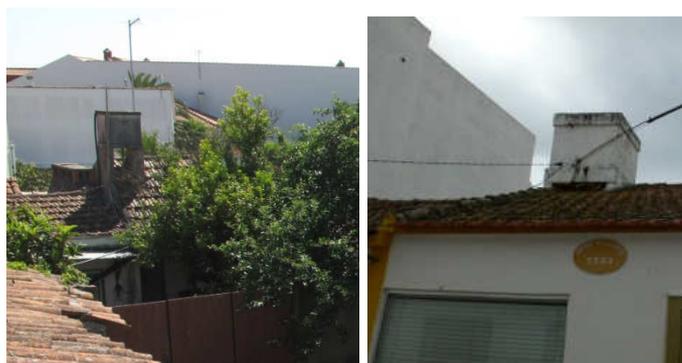
Existem **três edifícios que possuem um coletor para recolha e armazenamento de águas pluviais**, para utilização nas instalações sanitárias ou logradouros, contudo estes sistemas não estão em funcionamento, dado o mau estado de conservação do coletor.

Foto 34 e 35: Coletor de águas das chuvas

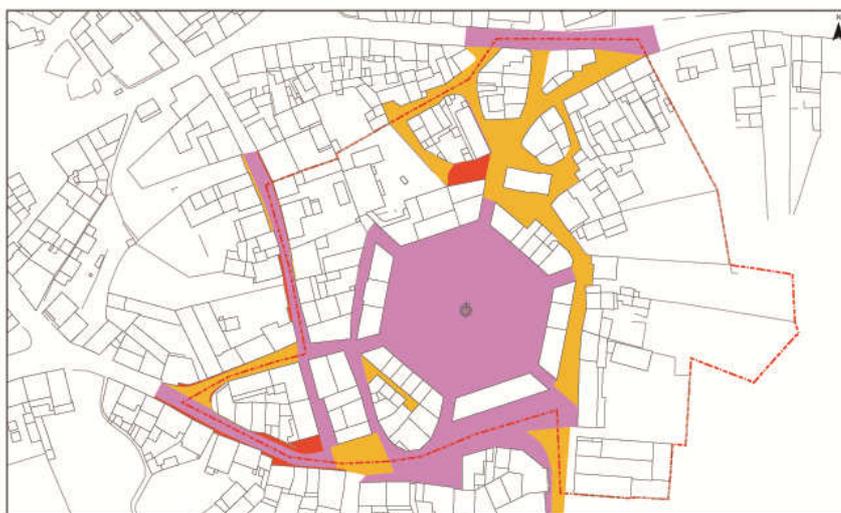
Planta 10: Estado de conservação do pavimento

O espaço público da ARU 3 oscila entre o bom e o médio estado de conservação. A calçada da Praça dos Imperadores, os seis eixos, assim como o betuminoso da Rua Pina Manique e a Rua António Ferreira Camilo encontram-se em bom estado de conservação. Existem dois troços, nomeadamente o betuminoso na Rua Santo António e a calçada na Rua D. Maria I em mau estado, a necessitar de reparação.

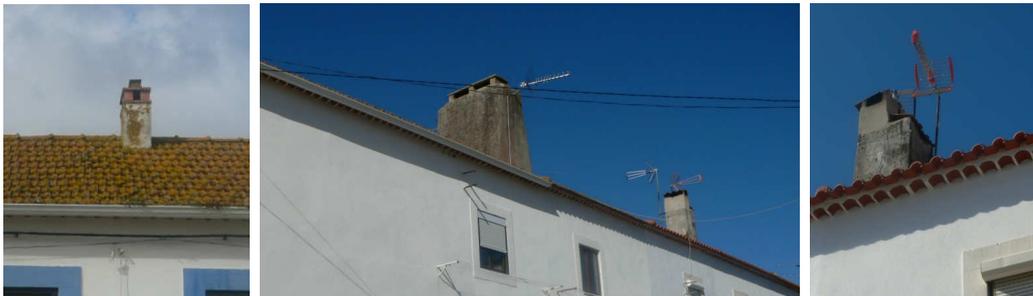
Foto 42, 43 e 44: Chaminé

3. Não descuidar/negligenciar o aspeto da chaminé, mantendo-a pintada ou caiada;

4. Sempre que possível, manter a chaminé na parte posterior da cobertura.

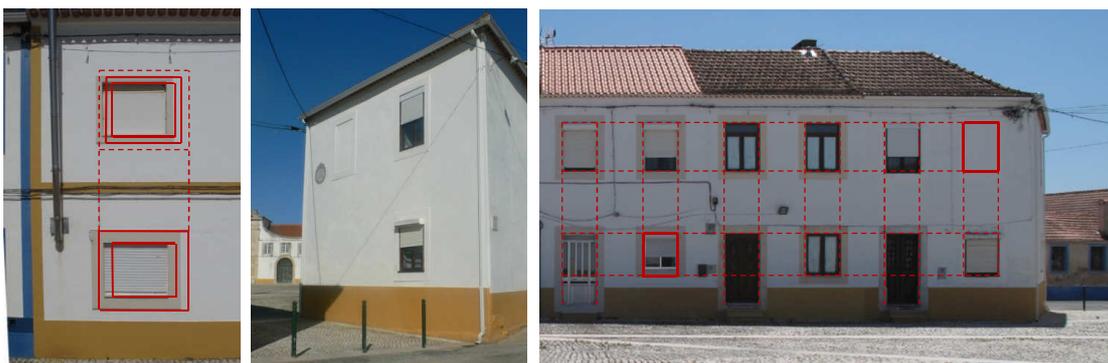
Foto 45 e 46: Vãos

1. Manter a geometria / harmonia das fachadas, evitando descontinuidades;
2. Não alterar dimensões dos vãos e guarnecimentos;
3. Evitar ocultação de vãos;
4. Não usar revestimentos / cores dissonantes das demais.

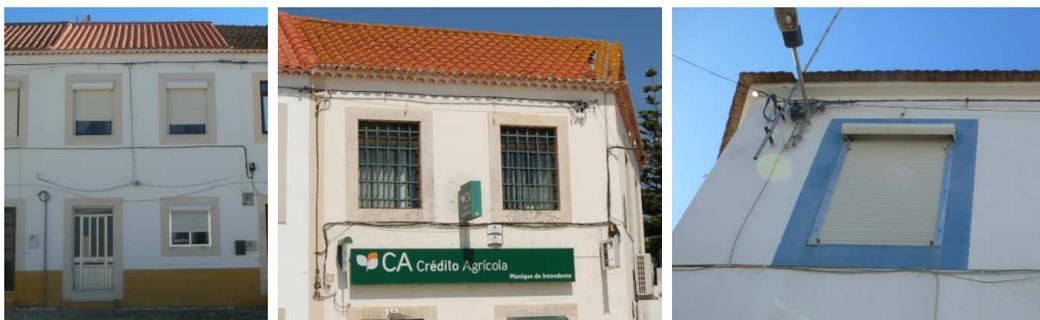
Foto 47, 48 e 49: Cabos

1. Optar por portadas interiores em vez de portadas exteriores;
2. Optar por caixilharias em madeira ou alumínio lacado em vez de alumínio à cor natural ou anodizado;
3. Não instalar caixas de estores no exterior dos vãos;
4. Não instalar ductos, cabos elétricos / telecomunicações ou outros elementos nas fachadas principais, integrá-los em calhas técnicas na fachada posterior, ou preferencialmente, pelo solo.

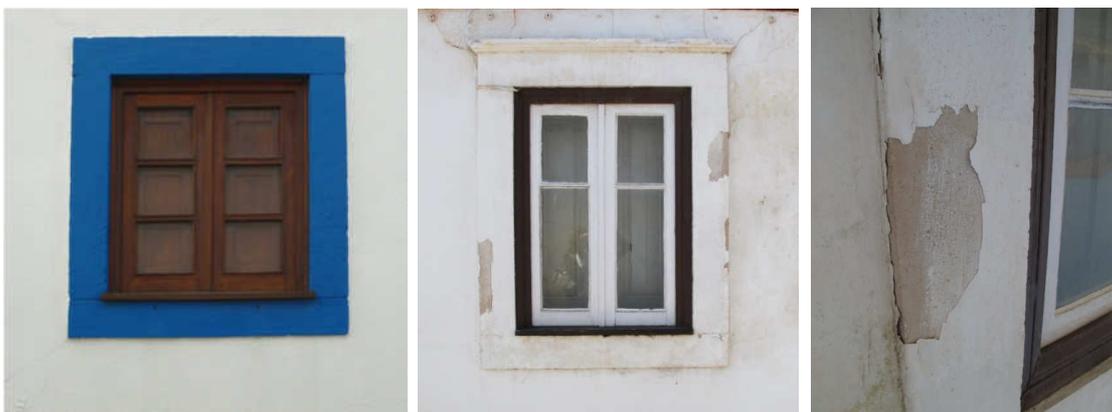
Foto 50 a 52: Cantaria

6. Não pintar nem envernizar cantarias de pedra.

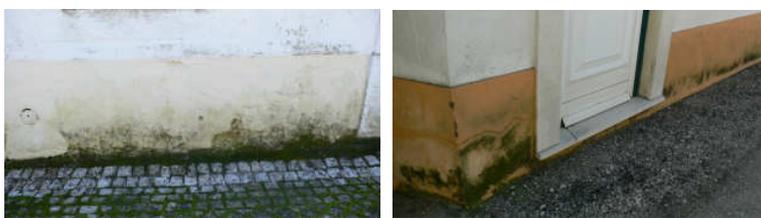
Foto 53 e 54: Capilaridade

Anomalia: Humidade que ascende do solo para as paredes exteriores ou pavimentos. Causa degradação dos revestimentos e torna-os susceptíveis a ataques biológicos na área afetada.

Proposta de resolução: Se possível escavar o terreno junto às paredes exteriores, remover o reboco degradado e aplicar reboco com características hidrófugas ou impermeabilizante líquido. O terreno junto às fachadas deve apresentar uma configuração que permita escoar as águas pluviais, de preferência incluindo um sistema de drenagem que garanta o devido afastamento das paredes afetadas pela humidade.

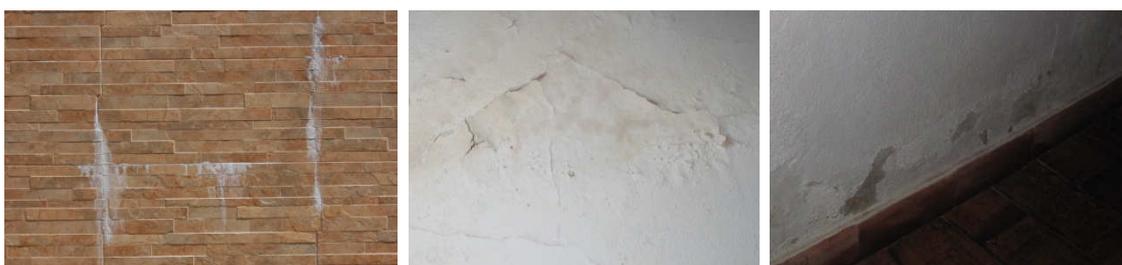
Foto 55 a 57: Florescências

Causa: A cristalização dos sais é resultante de reações químicas quando estes estão na presença de água proveniente de infiltrações, de humidades ou das próprias características higroscópicas dos materiais. No caso das eflorescências o fenómeno dá-se à superfície do material, quando os sais entram em contacto com o ar exterior, e no caso das criptoflorescências o mesmo acontece mas no interior do material.

Proposta de resolução: As manchas resultantes das eflorescências são relativamente fáceis de eliminar, contudo o problema continuará até que se elimine pelo menos um dos componentes da reação: os sais ou a água. Se o problema se dever a infiltrações simples de resolver, o afastamento da água solucionará a anomalia. A eliminação dos sais, por sua vez, será mais complexa, visto que seria necessário a remoção do material afetado.

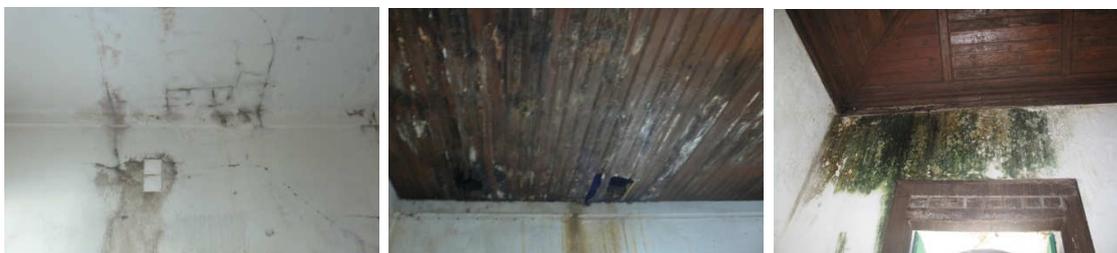
Foto 58, 59 e 60: Infiltrações

Anomalia: Infiltração de água na construção que causa a degradação de revestimentos e elementos estruturais.

Causa: A falta de manutenção resulta muitas vezes na perda de impermeabilidade da construção, que afeta particularmente as estruturas de adobe. Grande parte das infiltrações detetadas são consequência de problemas ao nível da cobertura e degradação dos vãos.

Quando a origem da infiltração está relacionada com a cobertura, a causa pode dever-se a telhas partidas, danificadas ou soltas; ao sistema de escoamento de águas entupido que propicia a acumulação de águas pluviais; à degradação dos elementos de remate da cobertura (muretes, beirado);

Os vãos danificados permitem a infiltração de água devido à degradação das argamassas que seguram a caixilharia, a danos na própria caixilharia ou a vidros partidos.

Proposta de resolução: Se a infiltração for na cobertura, deve proceder-se à substituição de elementos danificados ou em falta nos telhados, no caso dos vãos, à reparação das caixilharias e vidros e reaplicação das argamassas.

Se a infiltração resultou num ataque biológico, deve proceder à sua remoção recorrendo a produtos antifúngicos.

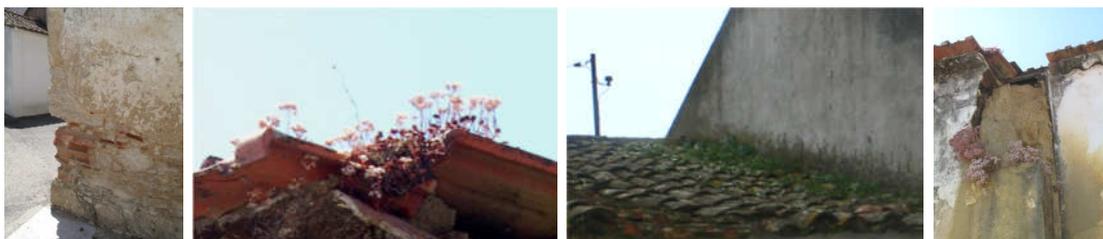
Foto 61 a 64: envelhecimento de materiais

Anomalia: Desgaste dos revestimentos e desagregação das argamassas, exposição de aparelhos e materiais. Infiltração. Instalação de ninhos de aves, crescimento de plantas e proliferação de fungos.

Proposta de resolução: Manter a cobertura e respetivo sistema de drenagem de águas limpo, evitando ataques biológicos e a acumulação de detritos que dificultem o escoamento das águas pluviais, levando à sua infiltração.

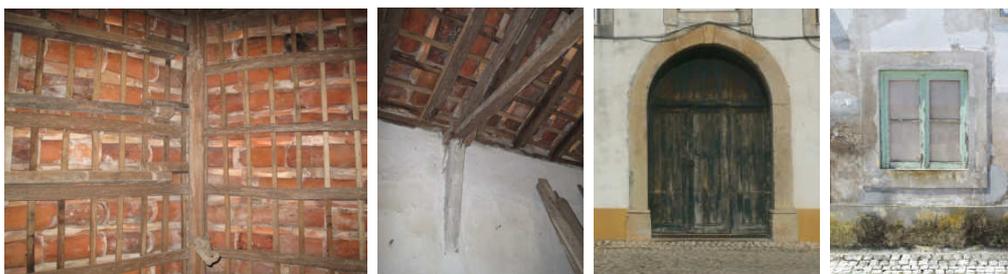
Foto 65 a 68: podridão das madeiras

As madeiras expostas à humidade podem ser atacadas por bactérias que, apesar de não causarem grandes danos, facilitam o posterior ataque de fungos.

Outro dos responsáveis pelos problemas frequentes da madeira é o ataque de insetos, como as térmitas e os carunchos que causam danos graves, especialmente quando estão em fase de larva.

Proposta de resolução: Tendo em conta que os fungos necessitam de humidade acima dos 20% para se desenvolverem, controlar a humidade pode evitar a sua proliferação.

Para impedir a deterioração da madeira por ataques biológicos deve efetuar-se o tratamento curativo da superfície ou, caso necessário, em profundidade (injetável) dos elementos de madeira.

Para efetuar a reparação de caixilharias de madeira deve, em primeiro lugar, proceder-se à substituição dos elementos demasiado degradados, sua reposição e fixação de elementos soltos ou folgados. De seguida, deve lixar-se uniformemente os elementos de madeira de forma a remover restos de tinta e o verniz, efetuar o seu tratamento com produtos adequados, garantindo a sua imunização, e por fim proceder à aplicação de tinta ou verniz.

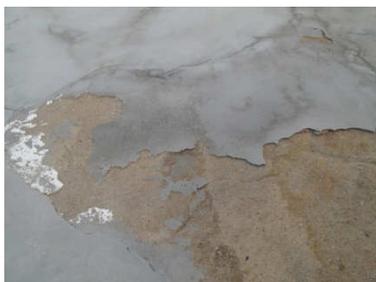
Foto 69: incompatibilidade de materiais

Anomalia: Empolamento de tintas e queda de rebocos.
